## SITUACIÓN ACTUAL

## ¿QUÉ OCASIONABA QUE LA BOMBA FALLARA?

**Caso práctico de HY-PRO**  
<https://www.hyprofiltration.com/knowledge-base/case-studies>

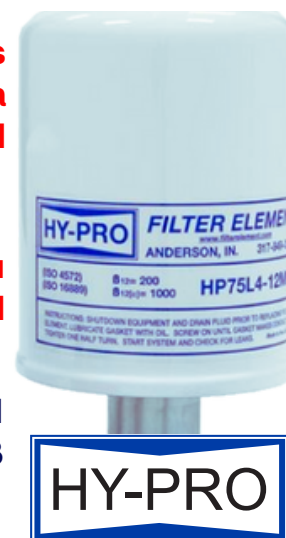
**3. Se contaba con un sistema filtrante para partículas de 12  $\mu$  instalado fuera de línea, lo que no era suficiente para lograr el objetivo**

**SOLUCIÓN:** Para lograr el código de contaminación marcado por el fabricante, colocamos un elemento filtrante Hy-Pro DFE Rated G8 Dualglass con capacidad de filtrar partículas de 6 $\mu$  por ml.
